## A2 個案研究2 馬鞍山一處戶外 公共場所

### A2.1 研究範圍

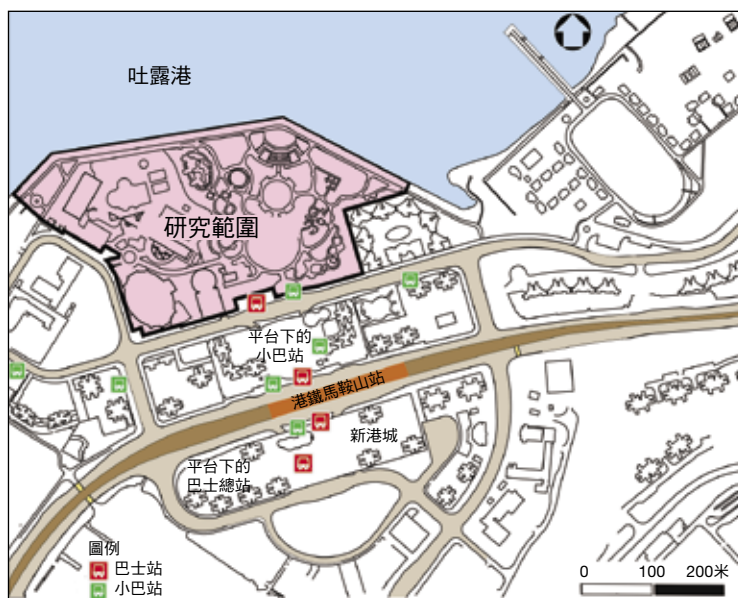
A2.1a 研究範圍平面圖

在馬鞍山新市鎮，港鐵馬鞍山站以北吐露港沿岸，建有綜合康樂消閒區。是項個案研究會探討選定範圍內的戶外公共場所是否暢道通行。研究範圍位於馬鞍山市中心，四周建有多個屋苑和一間酒店 (A2.1a)。研究範圍內有五大設施，深受馬鞍山居民和訪客歡迎，使用率甚高 (A2.1b)，計有：

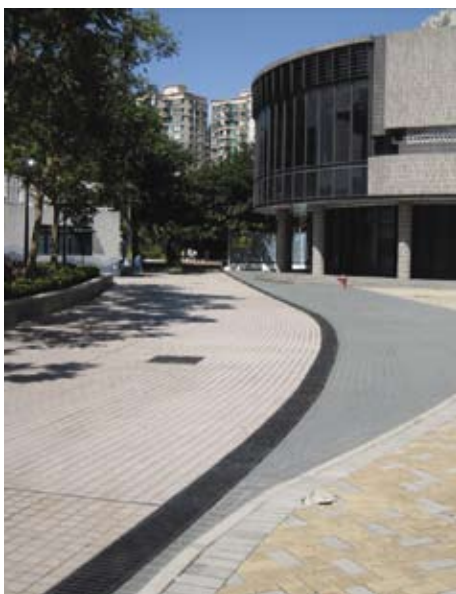
區內通道的整體布局大致明確，並設有標誌指示前往主要景點。雖然各類設施落成的時間不同，但各項大型設施均有通達路徑接駁(A2.3.1a、A2.3.1b及A2.3.1c)。前往游泳池、體育館及公共圖書館的通道直接方便，經由臨街入口前往亦十分方便。公園內的通道均為曲線型行人徑，貫通園內各處景點(A2.3.1d)。一些行人徑亦連接海濱長廊(A2.3.1e)。

A2.3.1a 平坦的通道連接圖書館與公園

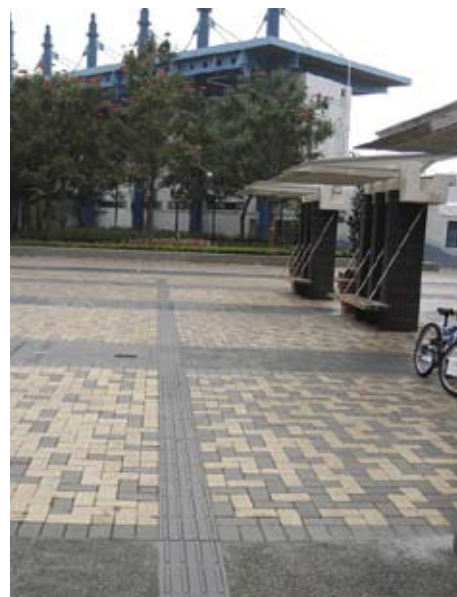
A2.3.1b 平坦的通道連接圖書館與游泳池

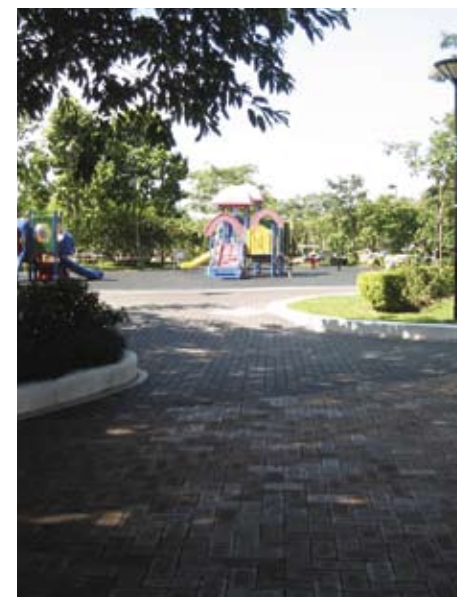
A2.3.1d 公園內主要通道相當寬闊

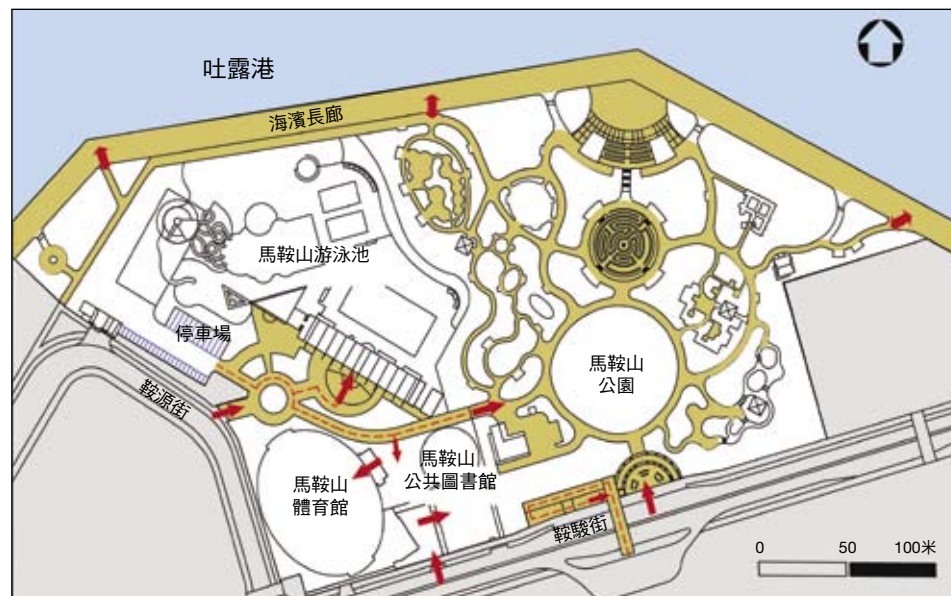
圖A2.3.1f顯示前往個別設施的主要幹道及入口。

A2.3.1f 場地內主要通道

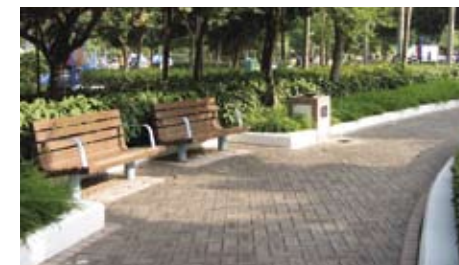
場地內主要通道均相當寬闊，方便輪椅通過 (A2.3.2a)。不少長者和輪椅使用者都會前往各項設施，尤其是公園。一般來說，行人道暢通無阻，長椅、垃圾箱、澆水龍頭和燈柱等路旁設施均與主要路徑分開 (A2.3.2b)。

A2.3.2b 路旁設施和固定裝置與行人徑分開

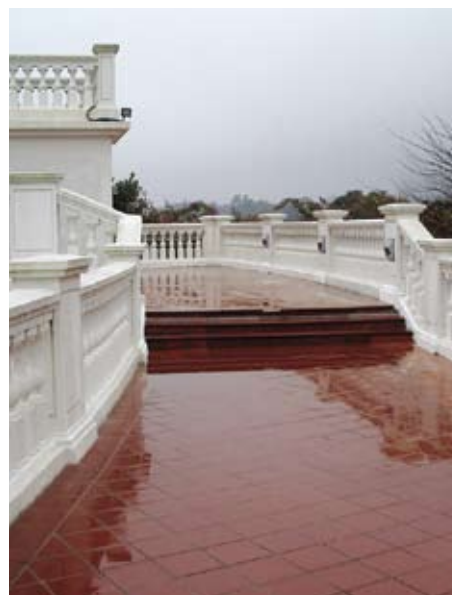
不過，園內有三處地方不太方便輪椅出入。一是花園，位置稍高，行人徑由100 毫米 X 100 毫米、表面粗糙的花崗石鋪路磚砌成，高低起伏，輪椅使用者要通過該處的斜道，可能感到吃力。另外還有海洋廣場上面加高的眺望台，以及各個休憩亭，全部只設有樓梯 (A2.3.3d 及 A2.3.3e)。

A2.3.3e 海洋廣場上面的眺望台只設有梯級

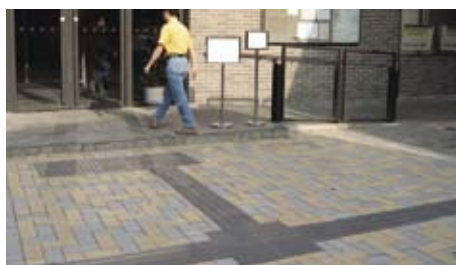
通往體育館和公共圖書館入口的斜道上，設有觸覺警示帶，兩旁均有扶手 (A2.3.4c 及 A2.3.4d)。

A2.3.4d 通往圖書館的觸覺引路帶和斜道

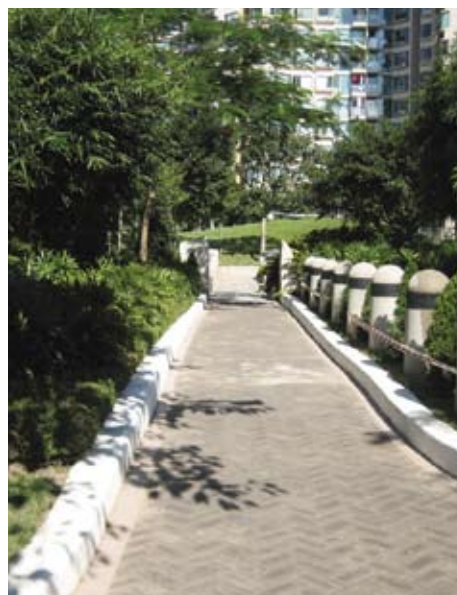
早年落成的公園設施，並無觸覺引路帶或警示帶。不過，公園有些地方也可以找到一些感應提示，包括主要行人徑兩邊顏色對比鮮明的低矮花槽石壘 (A2.3.4e)，不同功能區域採用不同鋪地物料 (A2.3.4f)，以及多種不同的花木布置。這些感應提示都能為一些使用者導引路向。請參閱第A2.3.5節。

A2.3.4e 通道沿途的可感應路緣，與毗連地面終飾的顏色對比鮮明

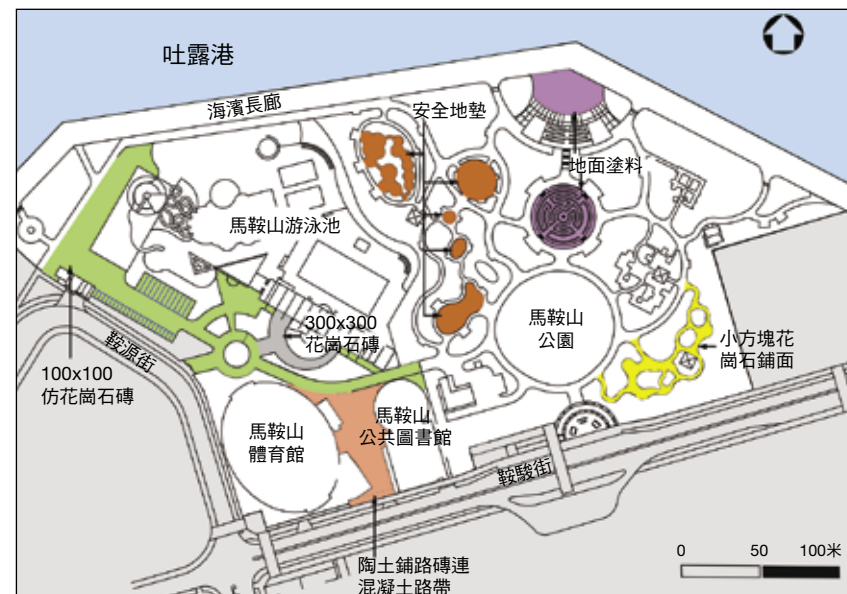
A2.3.4f 不同功能區域採用不同鋪地物料

各戶外場地採用了多種不同的地面處理方式 (A2.3.4f)。據觀察所得，大部分地面在晴天或雨天時大致都堅實防滑。

各功能場地採用了不同的鋪地物料。舉例來說，主要通道採用鋪路磚；遊樂場鋪有安全墊；採礦歷史展覽場鋪上天然石塊 (A2.3.5a)；廣場使用陶土鋪路磚連混凝土路帶；車輛通道採用人造花崗石磚 (A2.3.5b)。除此之外，鋪地物料還有赤陶磚、塗料和草坪 (A2.3.5c)。各式各樣的物料有助遊人感應和辨別不同通路和區域。

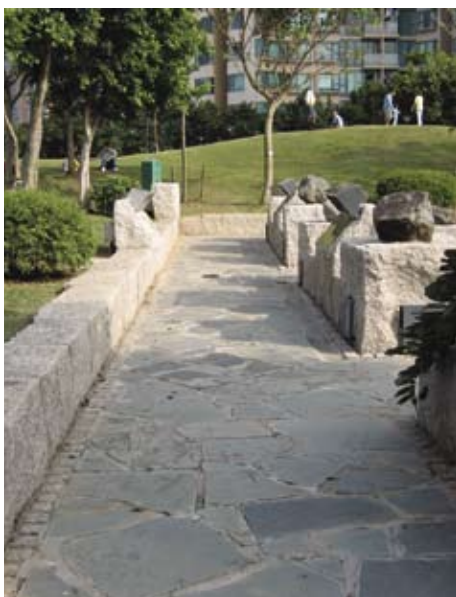
A2.3.5a 採礦歷史展覽場鋪上天然石塊

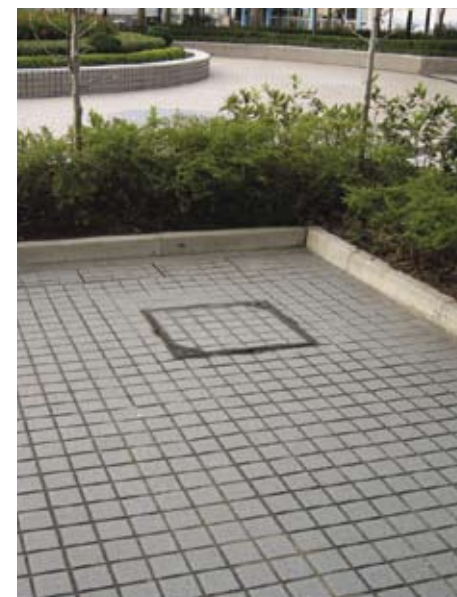
戶外場地必須有效排走雨水。場地的地面斜度大致適中，可排走雨水。據實地觀察所得，除海濱長廊有少量積水外，場地並無嚴重積水。場地採用集水明溝，以及蓋上金屬柵蓋的地面排水渠。渠蓋大都與毗連行人道的路面齊平 (A2.3.6a)。部分渠蓋的格縫，以及渠蓋不同部分之間的罅隙宜縮窄，以免卡着輪椅、手杖和嬰兒車車輪 (A2.3.6b)。此外，水渠格柵的格縫排列方向宜與主要行走方向成直角。地面的沙井、欄柵及排水渠等其他排水設施，大都與地面齊平 (A2.3.6c)。

A2.3.6c 沙井蓋與周圍地面齊平。不同地面裝飾的交界亦齊平

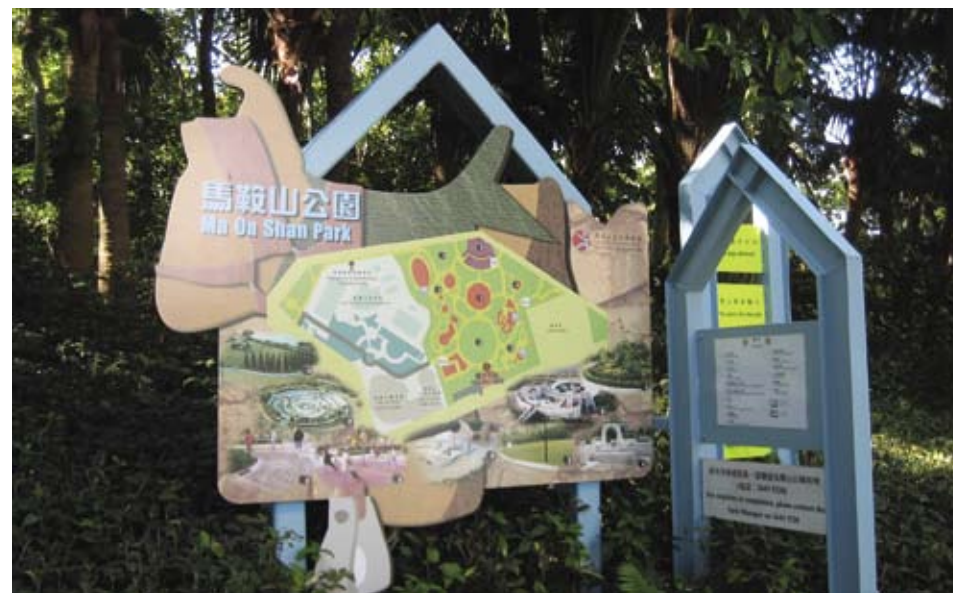
公園入口設有金屬裝飾屏障，上有公園名稱(A2.4.1c)，但文字與背板均以不銹鋼材製造，顏色對比不夠鮮明。金屬屏障前設有矮身標誌座，方便小童和輪椅使用者閱讀資訊(A2.4.1d)。公園的主要指南設於入口廣場。大型指南色彩繽紛，以圖像顯示園內各項康樂設施(A2.4.1e)。不過，其中一塊標誌板與主要標誌排成直角，部分使用者可能難以閱讀。

A2.4.1e 公園入口裏的大型指南

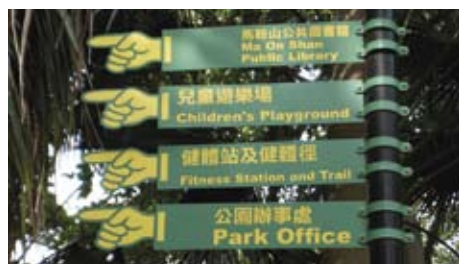
公園內的主要路口設有方向標誌，特別是多條行人徑交界處；行人徑分別通往不同特色設施、遊樂場地和休憩處(A2.4.2h)。這些標誌圖文兼備，指示園內各項設施的位置，例如公園辦事處、廁所及休憩亭。方向標誌以深綠底色襯托黃色文字，效果顯眼(A2.4.2i)。如能加強標誌顏色與四周綠樹的對比，則整體上會更鮮明。

A2.4.2i 顏色對比鮮明的方向標誌

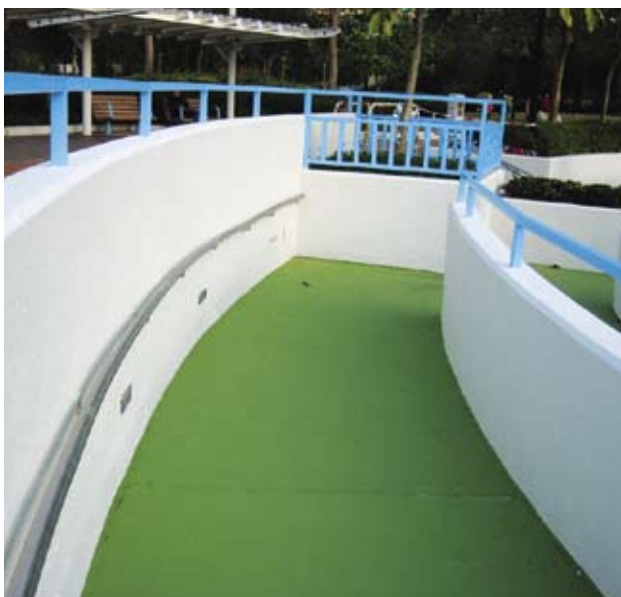
斜道多數設有大小適中的易握扶手，但某些斜道並非兩旁都有扶手，有些扶手則應在斜道兩端各延伸300毫米。在夏日曝曬下，不銹鋼扶手可能會燙手(A2.6.3a)。

A2.6.3a 斜道的扶手

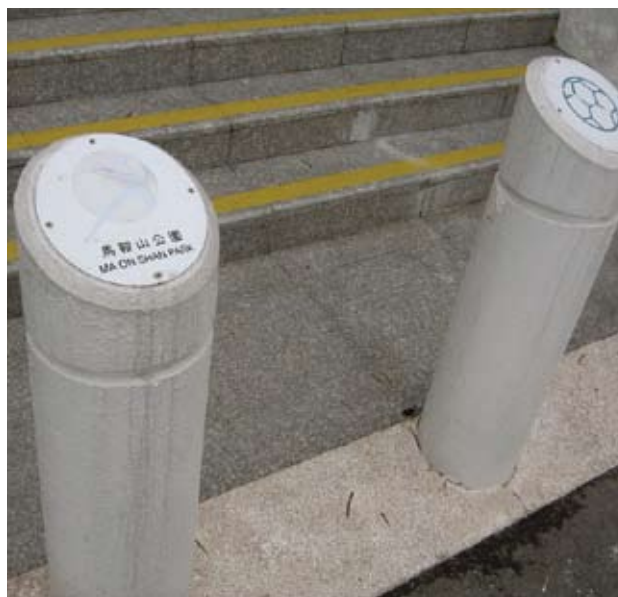
海濱長廊與公園的交界處豎設防撞柱，以防遊人騎單車進入公園。每根防撞柱頂部都有清晰易讀的圖示標誌，提醒遊人遵守公園規則(A2.6.4a)。

A2.6.4a 公園與海濱長廊之間豎立附有標誌的防撞柱

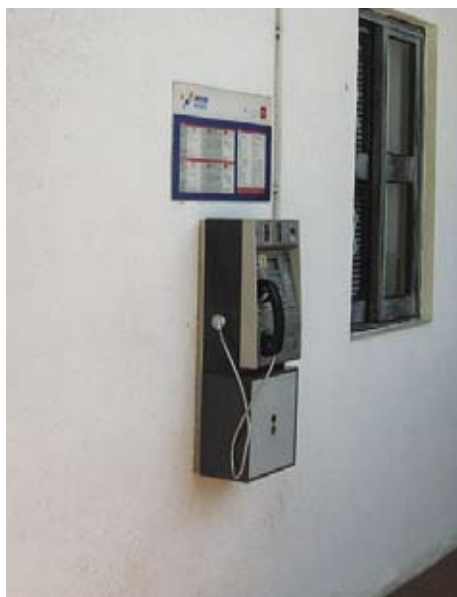
雖然流動電話普及令收費電話需求減少，但公園辦事處外裝設了一部收費電話機，位置較低，方便輪椅使用者 (A2.7.1a)。為確保電話機從遠處可以望見，宜在較高位置展示國際通達符號標誌，指示電話機的位置。

A2.7.1a 公園辦事處外位置較低的收費電話機

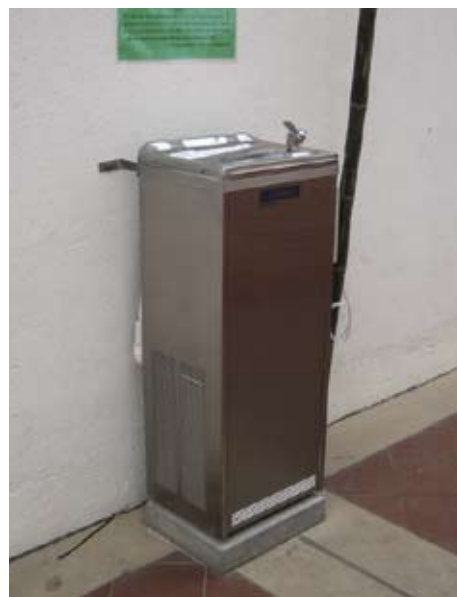
公園辦事處外設有標準高度的飲水器 (A2.7.2a)。為切合所有使用者 (包括輪椅使用者和幼童) 的需要，宜在高低位置均設置飲水器。

A2.7.2a 公園辦事處外的飲水器

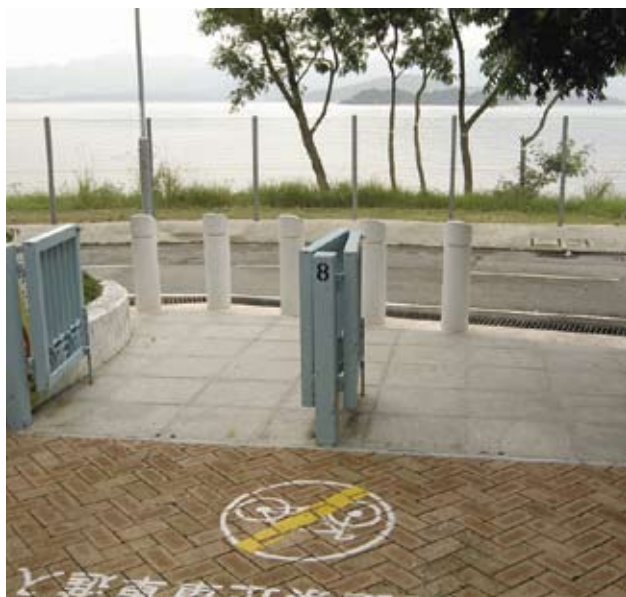
公園與海濱長廊交界處的陶土鋪路磚與毗連行人路的顏色對比鮮明，兩處地面的防滑程度並不相同 (A2.10.2a)。路徑兩旁的白色花槽石壘也有助劃分通道範圍。地面鋪上不同的終飾物料，加強視覺效果。

A2.10.2a 公園與海濱長廊交界處的通道

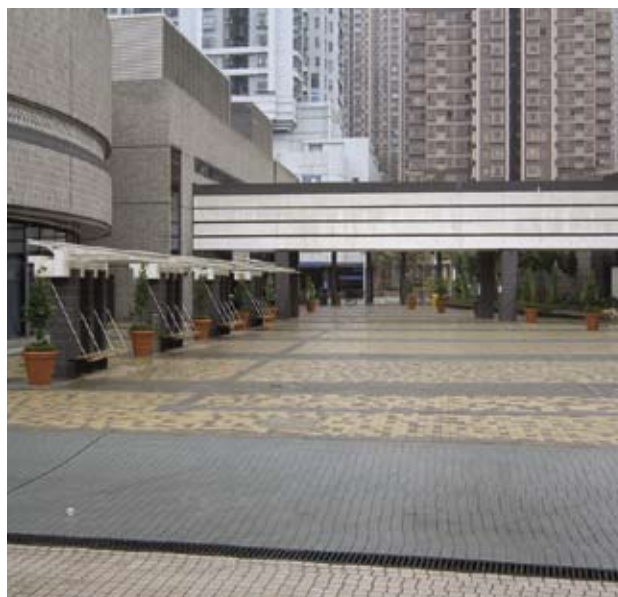
廣場地面的防滑陶土鋪路磚，採用黃、灰兩色，

對比鮮明 (A2.10.2b)。西北面入口的行人徑通往公園，路面鋪上紅色仿花崗石磚。行人徑與廣場之間是一道弧形黑色渠柵，與毗連鋪砌的地面齊平。這個廣場的設計意念顯而易見：消除實際障礙，同時鋪砌顏色對比鮮明的地面，藉以劃分不同區域。

A2.10.2b 圖書館及體育館外的廣場

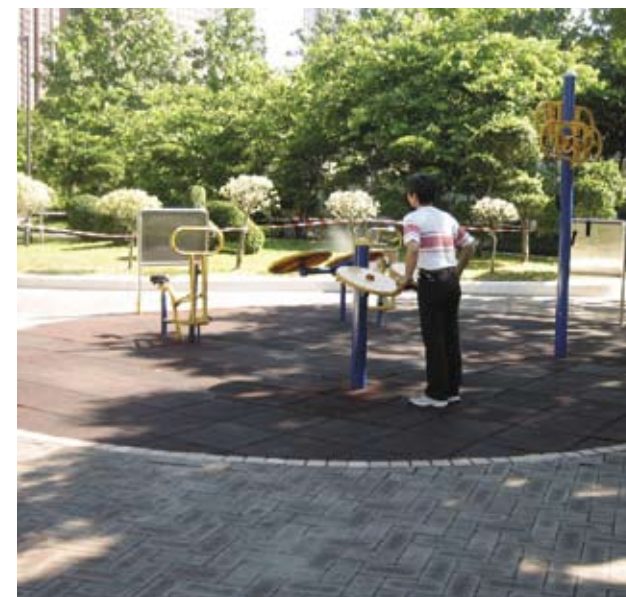
公園的鋪地物料同樣顏色對比鮮明，例如健體場地鋪上安全地墊，地墊四周鋪上淺灰色的防滑陶土鋪路磚 (A2.10.2c)。不同物料和顏色對比，有助區分不同場地，方便遊人辨別。不同區域的交界處，地面並無障礙物，加上地面平坦，遊人可以安心隨意走動。

A2.10.2c 公園的健體場地

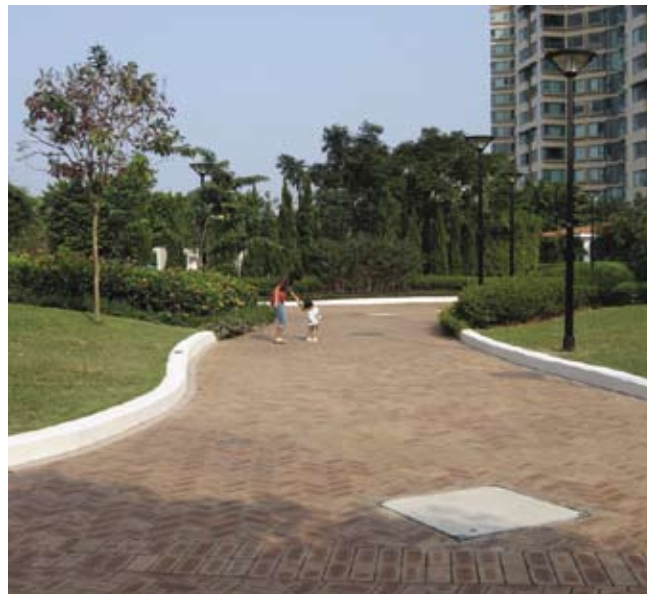
公園一律採用花槽石壘，代替高牆花槽。花槽石壘塗上白漆，與行人徑的顏色對比鮮明，讓公園遊人容易辨別通道 (A2.10.2d)。石壘邊緣清晰易見，加上地面物料顏色對比鮮明，亦令遊人行走時更為安全。此外，石壘把花木地帶與其他區域清楚劃分。這個整體設計巧妙運用顏色和物料，規劃周詳，令休憩用地更顯特色。

A2.10.2d 行人徑沿途的白色花槽石壘

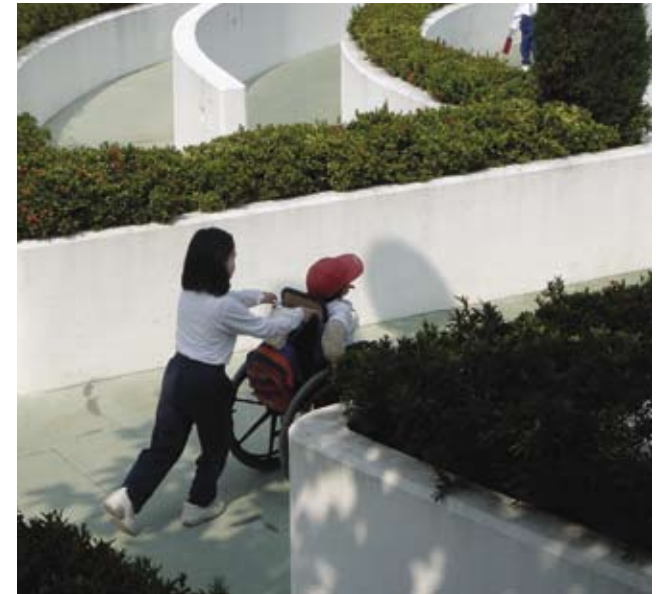
矮牆迷宮設有通達斜道 (A2.10.2e)。斜道塗上淺綠漆，矮牆塗上白漆。迷宮外圍矮牆裝有淺藍色金屬欄杆。迷宮內種有與矮牆高度相若的灌木，藉以美化環境。迷宮營造富有趣味的視覺及觸覺環境，讓兒童入內歷奇嬉戲。

A2.10.2e 公園迷宮

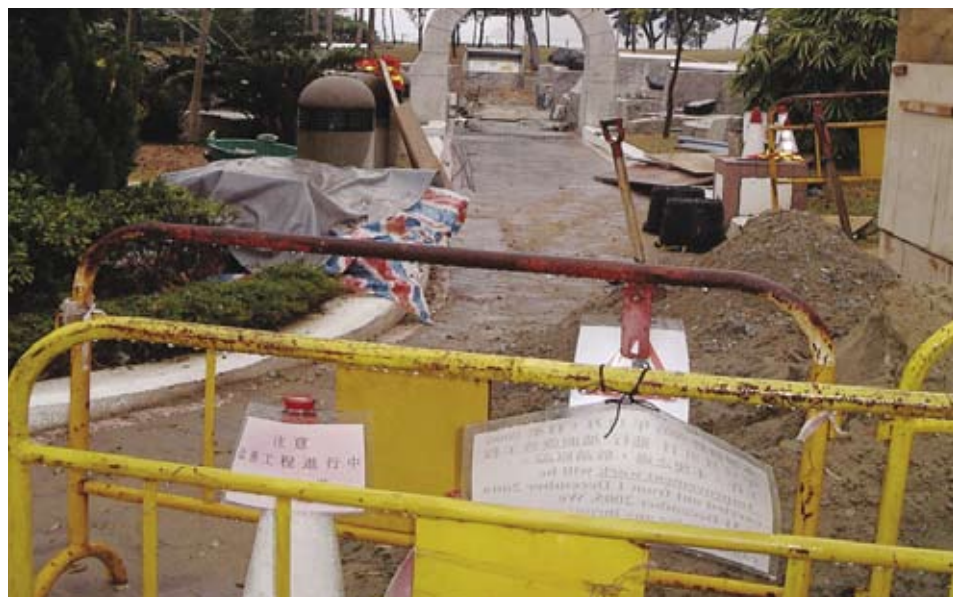
據觀察所得，在維修和改善工程進行期間，已充分顧及公眾安全。若公園行人徑進行維修工程，施工範圍均會妥善圍封，並會採取預防措施，例如設置臨時圍欄和警告標誌。建築物料和廢物亦會放在圍封範圍內 (A2.12.1a)。

A2.12.1a 維修期間以臨時欄障圍封

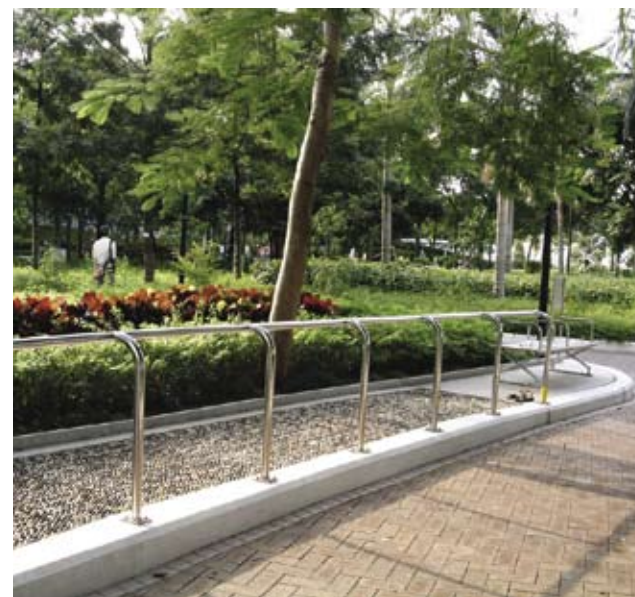
公園其他設備，例如燈柱、長椅和指示牌，同樣維修妥善。園方定期添置新設施，維持公園的吸引力。健體場地附近新設的卵石徑便是一例 (A2.12.3b)，該卵石徑可用於足部反射治療。增添新設施時，應注意設置地點和布局，以免造成阻礙，確保遊人安全。據觀察所得，不少遊人，包括長者和兒童都喜歡卵石徑。新增設施可令公園保持新鮮感，繼續吸引不同使用者。

A2.12.3b 公園新設的卵石徑
